**FORSKNINGSRAPPORTER  
FRÅN  
HUSÖ BIOLOGISKA STATION**

**No 150 (2018)**

**Vandringsleder för fisk på Åland**

*The project was launched in 2018 in the beginning of May and completed in the end of July. Part of the project was also performed in spring 2016. The aim was to map migratory paths of fish in the Åland islands. This was done by trekking the length of dikes and streams, which connect the sea to freshwater bodies, while noticing the condition of the migratory path and identifying possible obstacles along the way. The obstacles were classified as either potential or absolute. A migratory path obstacle can consist of e.g. culverts in a bad condition or wrongly positioned, dams and fish ladders that are ineffectively built or placed or natural obstacles in form of fallen trees, rocks and bedrock that blocks the stream. The dimensions of the obstacles were also measured. Where possible underwater video recordings were made to identify present fish species. All ditches were classified according to migration path potential: Suitable, possibly suitable, requires measures and not suitable. To be able to evaluate and restore migratory paths it is necessary to thoroughly map ditc

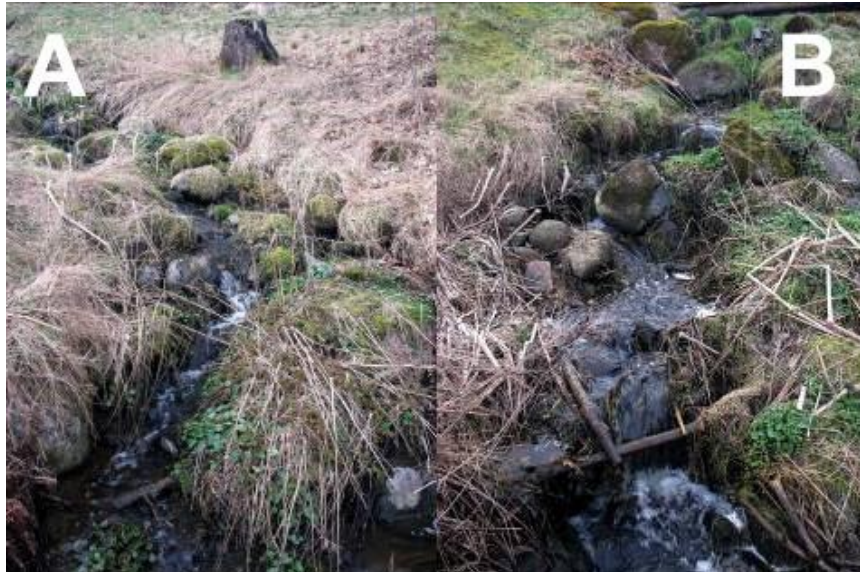
Vattnet rinner från Träsket i söder längs ett ca 530 m långt dike ut i havet i norr. Bäckan är grund men strömningshastigheten i bäcken var vid besökstillfället högre än i de övriga dikena (fig. 5A), orsaken till detta ligger i en 15 m höjdskillnad mellan träsket och havet. Botten i bäcken består främst av sand och mindre stenar. Vid utloppet växte vass, medan längre upp längs stränderna växte olika gräs och övrig vegetation. Längs bäcken finns flera potentiella vandringshinder. Det första egentliga hindret är ett

naturligt hinder (N 60 12.445, E 20 05.010) i form av ett ca 40 cm högt "vattenfall" (fig. 5B). Nedanför fallet fanns en ca 15 cm djup pool.

Figur 5 **A**: Diket nära utloppet. **B**: Det första vandringshindret (i fotots nedre del).

*Figure 5 **A**: The dike near the outlet. **B**: The first barrier (in the lower part of the picture).*

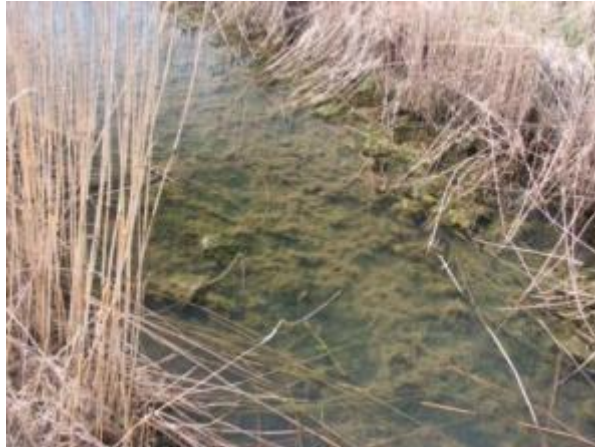
Diket har tidigare varit ett bra lekdike för gädda (Kaj Ådjers, pers. komm.), men diket håller nu på att växa igen av vass. Diket har en total längd på ca 1,3 km, men mellan diket och öppet vatten finns ca 180 m vass. I mynningen är vassen mycket tät, och vassen kantar dikeskanterna de första 380 m. Dikets huvudsakliga syfte är troligtvis att dränera åkrarna. Vattennivån i diket var som djupast 20-30 cm, och tidvis växte även vattenvegetationen tätt i diket (fig. 6).

Figur 6. Den rikliga vegetationen i diket vid Österviken

*Figure 6. Plenty of vegetation in the dike at Österviken bay.*

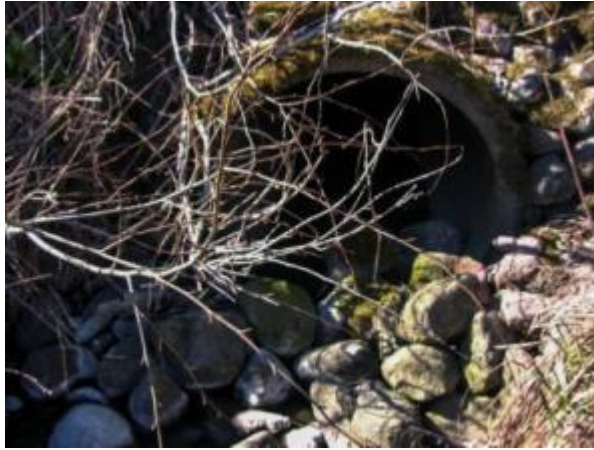
Diket är ca 1,75 km långt och ligger mitt i ett åkerlandskap i östra Jomala. Diket rinner mellan åkrar och vid mynningen finns en kohage. En ca 110 meter lång fåra har grävts mellan kohagen och vägen. Dikets mynning är en viktig lekplats för gädda. Under Tellnäs vägen finns en trumma (N60 10.070, E 20 00.272), som vid besökstillfället var halvvägs under vatten. Vattennivån före och efter den första trumman var 30-35 cm och trumman utgör inget vandringshinder. Efter Tellnäs vägen blir diket snabbt grunt och smalt, och övergår främst till ett dräneringsdike. Vid den andra trumman (N 60 10.032 E 19.59.954) (fig. 7) hade vattennivån sjunkit till ca fem cm, men vattnet var fortfarande klart. Trumman är ca tio meter lång med en diameter på 80 cm. Botten vid trumman bestod av större stenar. Ur trumman sipprade det en minimal mängd vatten.

Figur 7. Den andra trumman i diket vid Ytterbyviken.  
 Figure 7. The second culvert at Ytterbyviken bay.

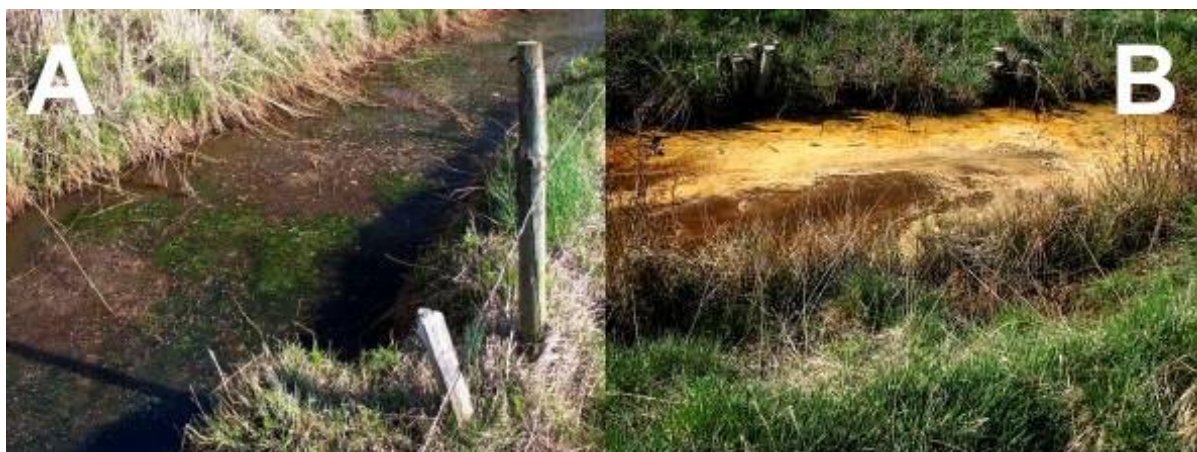
Figur 9. Diket mellan Svinö sund och Gloet. **A**: Diket strax efter mynningen. **B**: Diket efter den andra trumman.

Figure 9. The dike between Svinö sund bay and Gloet. **A**: The dike after the outlet to Svinö sund bay. **B**: The dike after the second culvert.

I diket finns två trummor: den första trumman (N 60 12.643 E 20 12.362), den andra (N 60 12.659 E 20 12.424). Båda trummorna var halvvägs under vatten vid besökstillfället. I diket östra ända låg ett gulvitt/rostbrunt skum (fig. 9B) på vattenytan. Vad skummet innehöll eller vad som orsakat det är dock oklart. Det rostbruna kunde tyda på höga halter järn. Dikets dåliga allmänna tillstånd (fig. 9A & B) gör att diket inte är en lämplig lekplats, trots att fisk observerades i mynningen.

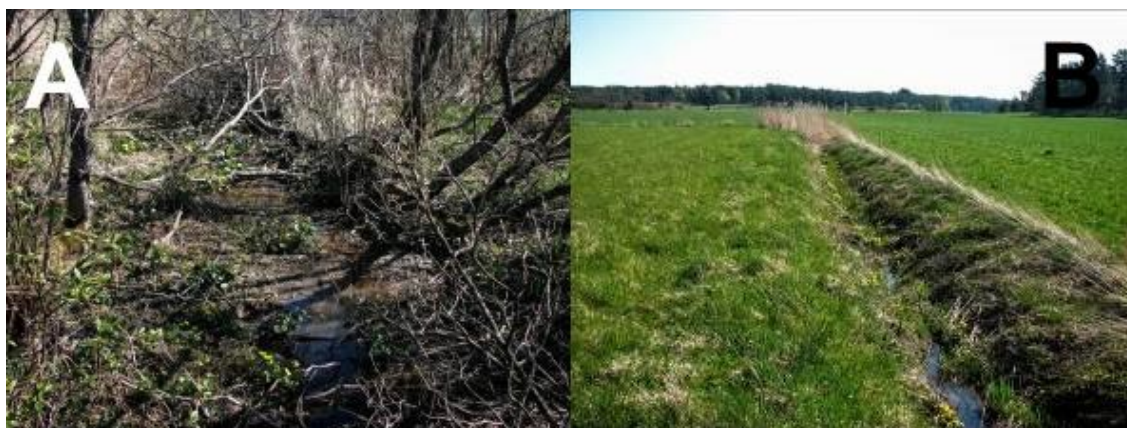
Diket som rinner ut i Finbyviken österifrån är ca 580 m långt. Vid utloppet är vegetationen mycket tät och består av vass och videväxter (*Salix sp.*) (fig. 10A). Vid utloppet var vattennivån ca två cm. Diket rinner huvudsakligen genom åkermark och vid besökstillfället torkat ut ca 170 m från stranden (fig 10B). Diket är inte en lämplig lekplats. I diket sågs en groda (*Rana temporaria*).

Figur 10. Diket i östra Finbyviken. **A:** Dikets utlopp (sett från utloppet mot land). **B:** Diket.  
 Figure 10. The dike in the eastern part of Finby bay. **A:** The dike near the outlet (the photo was taken from the outlet inwards). **B:** The dike.

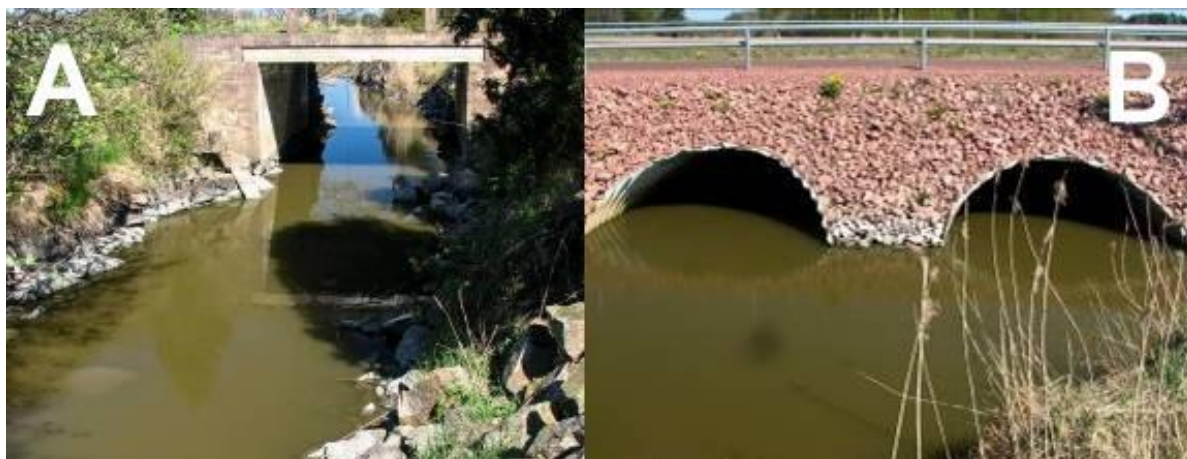
Kanalen mellan Finbyviken och Hummelvik är bred och djup, i mynningen uppmättes djup på över 50 cm. På båda sidorna om kanalen finns åkermark och vattnet i kanalen var mycket brunt. Kanalen går under en bro (N 60 12.972, E 20 11.723) (fig. 11A). Fisk sågs i mynningen och på båda sidorna av bron (mörtfiskar och abborre). Under Sundvägen finns två vägtrummor (N 60 13.060, E 20 11.789) (fig. 11B). Trummorna är inga vandringshinder. Efter Sundvägen fortsatte diket tillsynes på samma sätt som före trummorna. Diket kunde dessvärre inte undersökas noggrannare på grund av höga stängslen runt omkringliggande hage.

Figur 11 **A:** Kanalen mellan Finby viken och Hummelvik. **B:** Vägtrummorna under Sundsvägen  
 Figure 11 **A:** The channel between Finby bay and Lake Hummelvik. **B:** The dual culverts under Sundsvägen road.

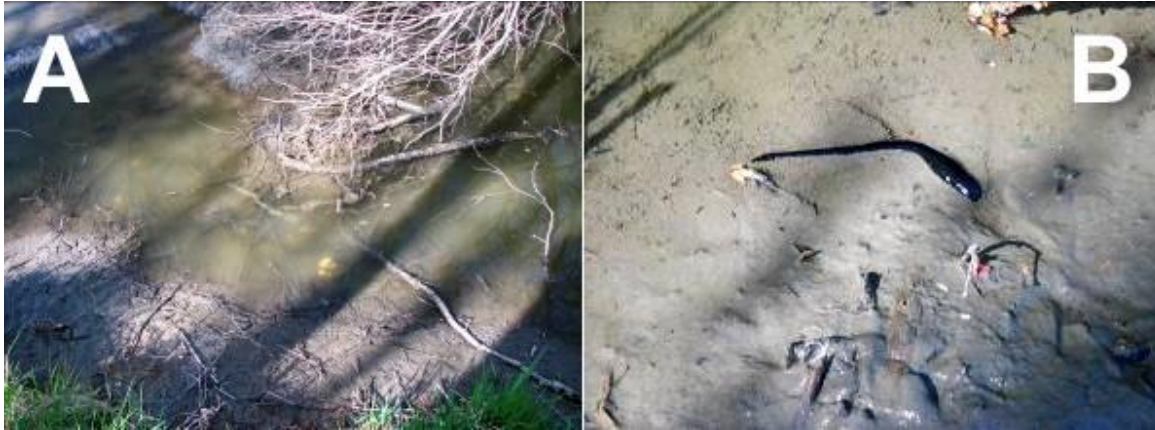
Diket rinner genom åkermark, men diket kantas av skog. Diket är ca 450 m långt och botten består av mjuk lera. Vattennivån i diket var vid karteringstillfället lågt (fig. 13A), mitt i diket uppmättes djup på ca 10 cm. Längs diket påträffades inga hinder, men över diket har det byggts en viltbro. Två dräneringsdiken från åkrarna i väst rinner ut i diket. Fisk sågs längs hela diket. Abborre leker i diket, eftersom rom påträffades. Förutom fisk fanns även sötvattensmusslor. En hästigel (*Haemopsis sanguisuga*) (fig. 13B) observerades även i diket.

Figur 13 **A:** Diket mellan Övre viken och Viastby träsk. **B:** Hästigel (*Haemopsis sanguisuga*).  
 Figure 13 **A:** The dike between Lake Övre viken and Lake Vivastby träsk. **B:** A horse leech (*Haemopsis sanguisuga*).

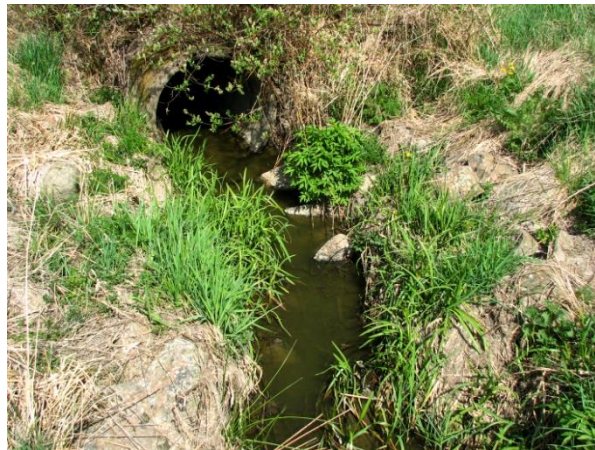
Diket rinner ca 350 m längs åkermark innan det försvinner in i en kulle. Stora delar av diket är täckdikade. Längs diket finns tre potentiella hinder: 1) en fem meter lång betongtrumma (N 60 13.954 E 20 11.767) med en diameter på 100 cm, en fallhöjd på ca 2 cm och en 20 cm djup pool, 2) ett 2 meter långt stenrös (N 60 13.973 E 20 11.753) med en fallhöjd på 10 cm och en ca 10 cm djup pool och 3) den täckdikade (N 60 13.990 E 20 11.746) delen (fig. 14). Täckdiket är en 100 cm betongtrumma vars längd är svår att uppskatta, eftersom både på kartan och i terrängen försvinner diket in i en kulle. Nedanför täckdiket fanns en 12 cm djup pool. I diket påträffades abborrom, och två mörtar sågs simma in i det långa täckdiket. Ett dike österifrån rinner ner i diket halvvägs, men detta var torrt vid besökstillfället.

Figur 14. Mynningen till täckdiket norr om Vivastby träsk.

Figure 14. The opening to the drain-pipe north of Lake Vivastby.

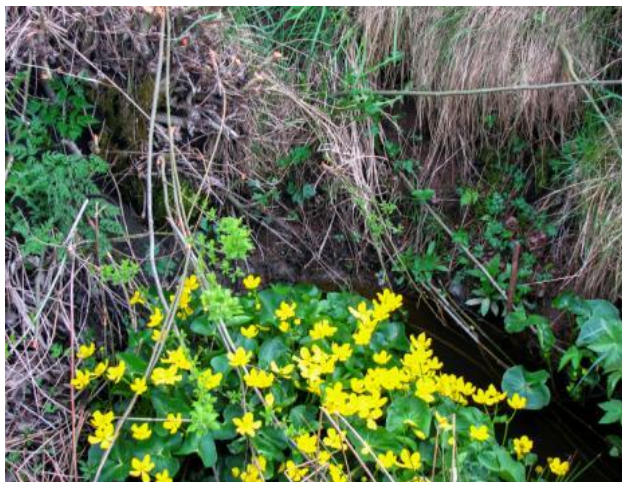
Diket är ca 1,8 km och rinner från Tjudnäs träsk i söder ut i Skutviken i norr. Genomrinningsområdet domineras av åkermark. Norr om diket finns Ålands Golfklubb. Vattennivån i diket var vid besöksstillfället låg. I mynningen uppmättes ett djup på 15 cm. Längs diket finns flera vägtrummor, och den första går under Tjudnäsvägen (N 60 13.310 E 20 03.045). Trumman är inget hinder eftersom vid besöksstillfället uppmättes 22 cm vatten vid trumman. Diket ringlar sig runt Tjudnäsvägen och följande trumma (N 60 13.066 E 20 03.066) kommer ca 460 m uppströms. Den andra trumman är inte ett hinder, eftersom denna var halvvägs under vatten. Efter den andra trumman börjar diket växa igen av diverse växtlighet och vid den tredje trumman (N 60 12.937 E 20 02.980) har till och med trumman vuxit igen (fig. 16).

Figur 16. Diket och den igenvuxna trumman (fotots vänstra hörn) mellan Skutviken och Tjudnäs träsk.  
*Figure 16. The dike and the overgrown culvert (the upper left corner of the photo between Skutviken bay and Lake Tjudnäs träsk).*

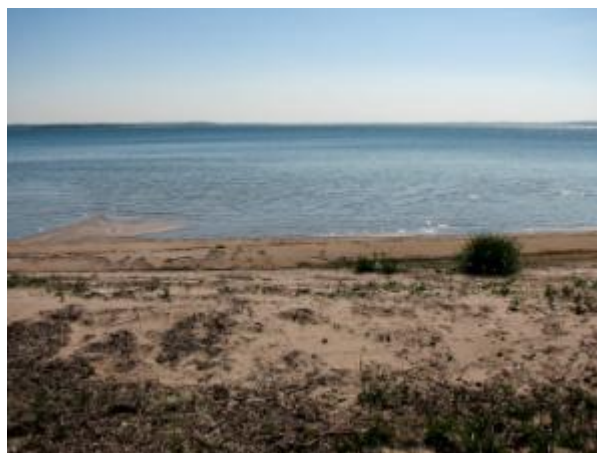
Diket är ett ca 275 m långt dräneringsdike från den omkringliggande skogsmarken i södra Sund. Diket är smalt med en låg flödes hastighet. Diket rinner ut på en sandstrand i en långgrund sandvik (fig. 17). Vid besökstillfället var vattennivån i diket mycket låg (ca 5 cm). Även havsvattenståndet var lågt vid besökstillfället. Havsviken kunde dock ha ett värde som potentiell förekomstplats för ålgräs (*Zostera marina*) och juvenil skrubbskädda (*Platichthys flesus*).

Figur 17. Diket vid Sandviken rinner ut på en sandstrand, men är inte en lämplig lekplats.  
*Figure 17. The dike at Sandviken bay runs out on a sandy beach.*

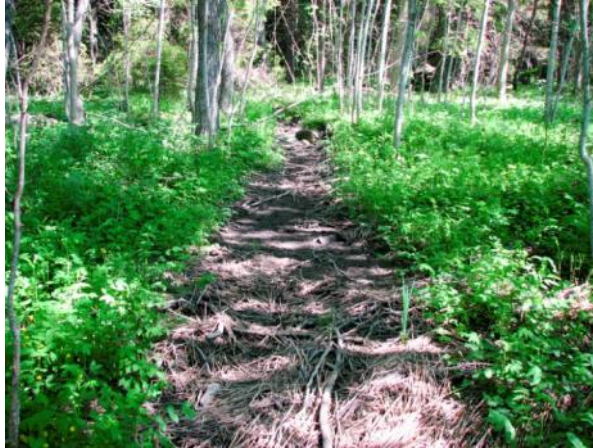
Huvudleden ca 460 m, med flera sidoflöden. Diket är ett dräneringsdike ut omkringliggande skog. Diket var vid besökstillfället helt uttorkat (fig. 18).

Figur 18. Diket vid Stora Alviken hade torkat ut helt vid besökstillfället.

*Figure 18. The dike at Stora Alviken bay had completely dried out during the visit.*

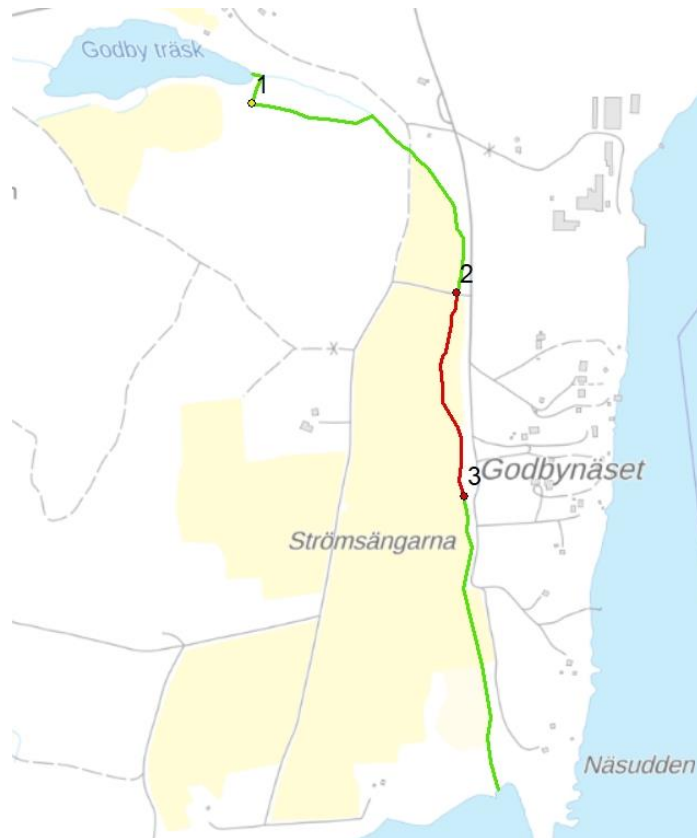
Diket som går från Godby träsk till Näsudden är ca 1,7 km långt. Runt om diket förekommer jordbruk i form av åkrar och boskap samt ett närliggande sågverk. Dikets status dömdes som måttlig (fig. 20). Ca 300m från träsket finns en fördämning gjord av trä som blockerar det ursprungliga diket, ett nytt dike har dock anlagts runt fördämningen. Från träsket ut till strömsängarna är diket djupt och sedimentet utgörs av småsten och sand. Vid karteringen var vattennivån låg på grund av torkan i maj. Totalt noterades tre hinder, varav ett potentiellt (figur 21 A & B) och två absoluta (fig. 22 A & B). Sträckan mellan hinder nummer två och tre är helt uttorkad, troligtvis även under våren med då vattnet är högre (figur 23 A & B).

Figur 20. Bäckens från Godby Träsk till Näsudden inklusive hinder nr. 1,2 och 3.

*Figure 20. The dike from Lake Godby Träsk to Näsudden including obstacles no. 1, 2 and 3.*

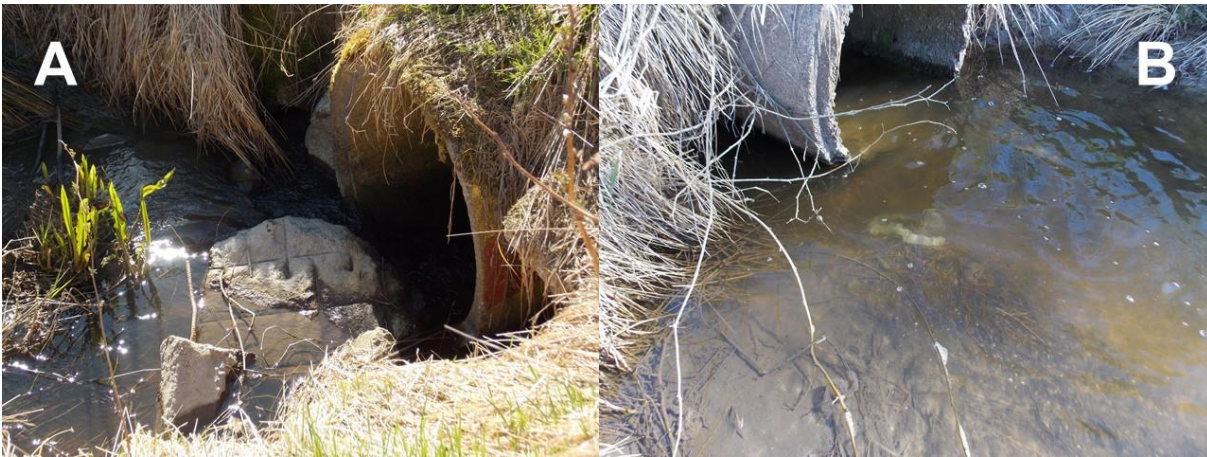
Figur 22 **A**: Inloppet till hinder nr. 2. **B**: Utloppet från hinder nr. 3. Sträckan mellan hinder nr. 2 och 3 är helt uttorkad.

*Figure 22 **A**: The inlet to obstacle no. 2. **B**: The outlet from obstacle no. 3. The section between obstacle no. 2 and 3 is completely dry.*

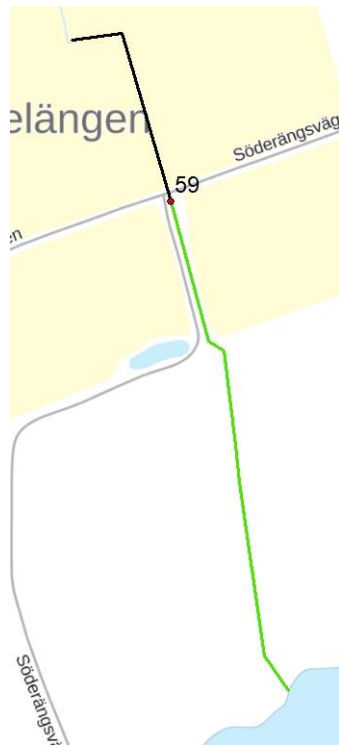
Vid mynningen är bäcken bred och det finns rikligt med vegetation från föregående år, bottensedimentet består främst av lera och vattnet är rikt på humus. Mynningen kan fungera som lekplats för bland annat abborre, mört och braxen. Dessvärre försvinner diket under en åker vid slutkoordinaterna, därför kan diket inte anses vara lämplig lekplats för vandrande fisk (fig. 24).

Figur 24. Översikt över diket vid Bäckvik inklusive hinder nr. 59.

*Figure 24. Overview of the dike at Bäckvik including obstacle no. 59.*

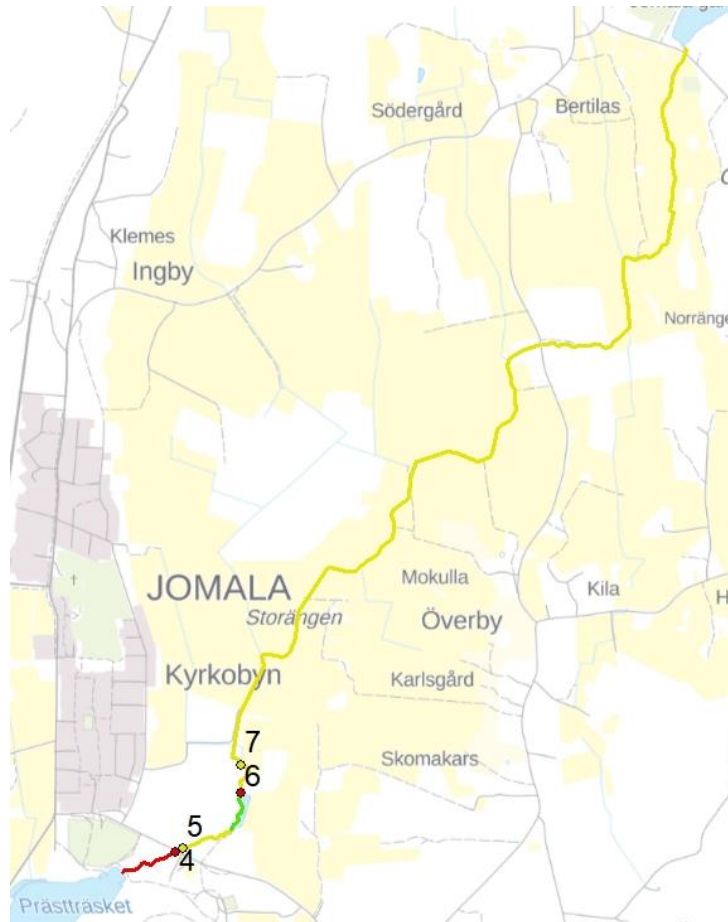
Bäcken från Dalkarby träsk (Prästträsket) till Jomalviken bedömdes vara en potentiell lekbäck (fig. 25). Vid mynningen till Dalkarby träsk (Prästträsket) finns en damm gjord av trä, vilket förhindrar utbyte mellan Dalkarby träsk och övriga vattensystem (fig. 26 A). Bredvid finns dock ett naturskyddsområde, bestående av våtmark och träsk, som kan fungera som lekplats för bland annat gädda (gädda noterades vid våtmarken med GoPro-kamera). De två trummorna som går från våtmarken under Önningebyvägen bör bytas ut mot en stor trumma, eftersom inget vatten rinner genom någondera av trummorna (fig. 26 B). Bäcken från Önningebyvägen till sjön är i övrigt i gott skick, men kvarlämnat virke från skogsarbete blockerar bäcken vid lägre vattennivåer (fig. 27 A & B). Karpfisk noterades vid trummorna vid Önningebyvägen. Sjön lägre ner i systemet, som bäcken leder till, är avsiktligt sluten med en fördämning, ingen fisk kan således ta sig mellan sjön och havet. Här kunde fördämningen byggas om, eventuellt kunde en fisktrappa byggas. Således kunde vandrande fisk så som gädda ta sig upp för att leka, bäcken kunde vara en lämplig vandringsled för lekvandrande fisk eftersom lämpliga lekplatser så som översvämmad skog finns vid sjön. Nedströms fördämningen finns ett potentiellt vandringshinder i form av virke, efter detta hinder består bäcken främst av åkerdike.

Figur 25. Bäckens från Dalkarby träsk till Jomalviken inklusive hinder nr. 4, 5, 6 och 7.

*Figure 25. The stream from Dalkarby träsk to Jomalviken including obstacles no. 4, 5, 6 and 7.*

Naturskyddsområdet utanför Dalkarby träsk är inte anslutet till havet, men bäcken i sig kunde fungera som lekplats ifall eventuella åtgärder vidtogs, exempelvis genom att byta ut trummor och bygga om fördämningar.

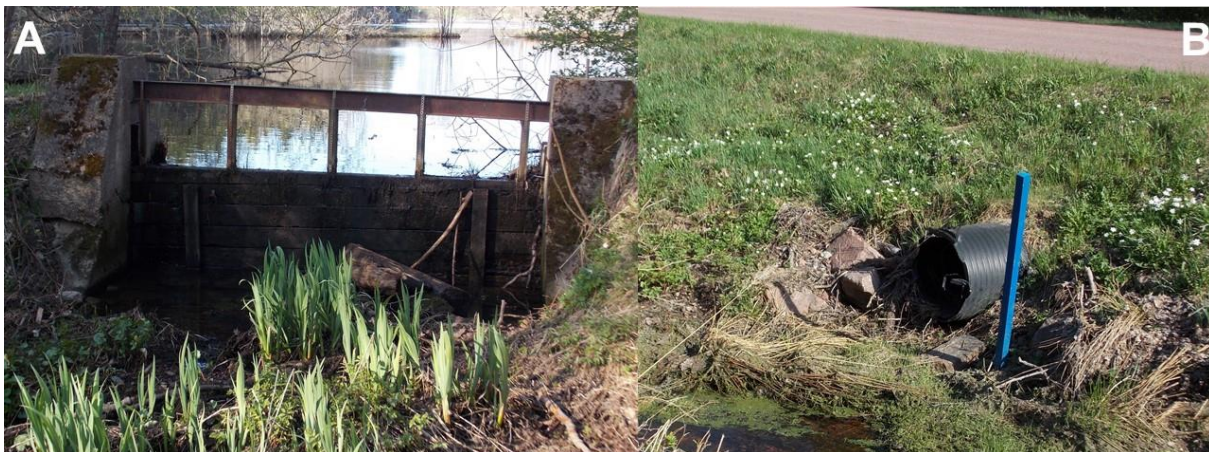
Figur 26 **A:** Fördämningen vid Dalkarby träsk (Prästräsket). **B:** Hinder nr. 4.

*Figure 26 **A:** The dam at Dalkarby träsk (Prästräsket). **B:** Obstacle no. 4.*

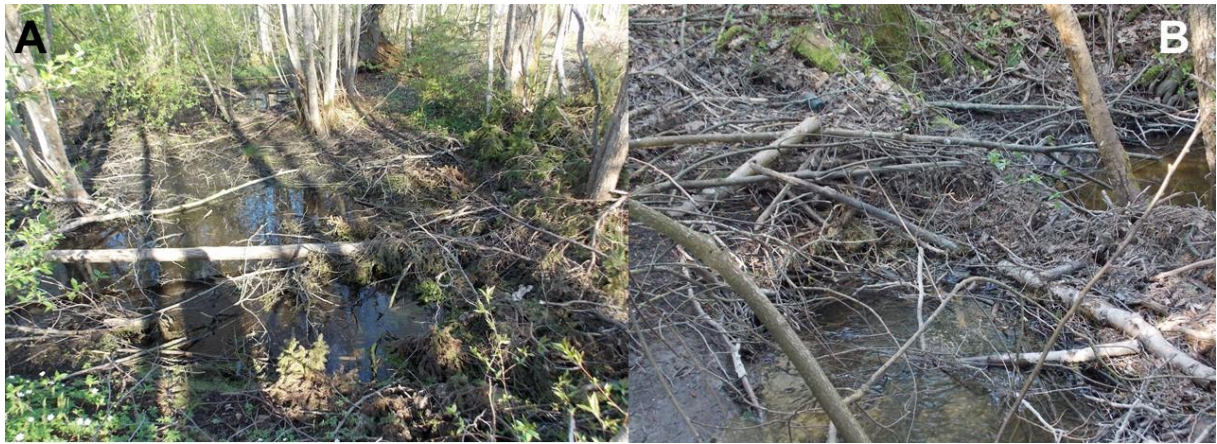
Figur 27 **A & B**: Kvarlämningar från skogsröjning.  
 Figure 27 **A & B**: The aftermath of forestry.

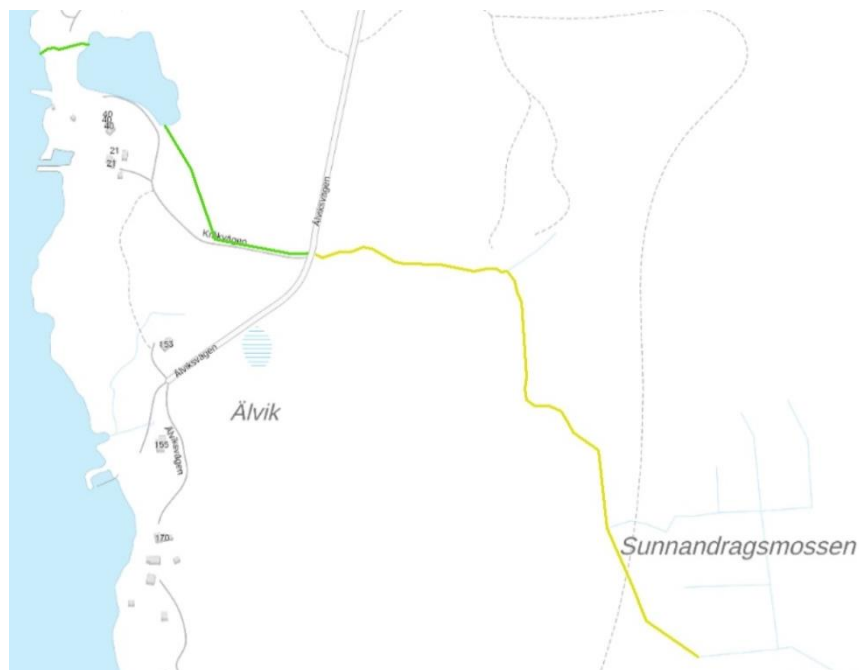
Bäcken som går till Sunnandragsmossen går via en mindre sjö (fig. 28). Enligt en tomtägare i närheten leker gädda under våren i denna sjö, även abborre, mört och id kan tänkas leka här. Bottensedimentet består främst av lera och detritus, en del växtlighet i form av buskar, träd och vass omger och skyddar bäcken. Storspigg noterades i bäcken vid mynningen till Järsöfjärden med GoPro videokamera. Bäcken som går mot sydöst från sjön till Sunnandragsmossen var mycket torr vid besöksstillfället. Bäcken omges av våtmark och ängar, således kan lekande gädda vid högre vattenstånd möjligtvis vandra längs med bäcken upp till Sunnandragsmossen.

Figur 28. Bäcken till Sunnandragsmossen går via en liten sjö.  
 Figure 28. The stream to Sunnandragsmossen passes a small lake.

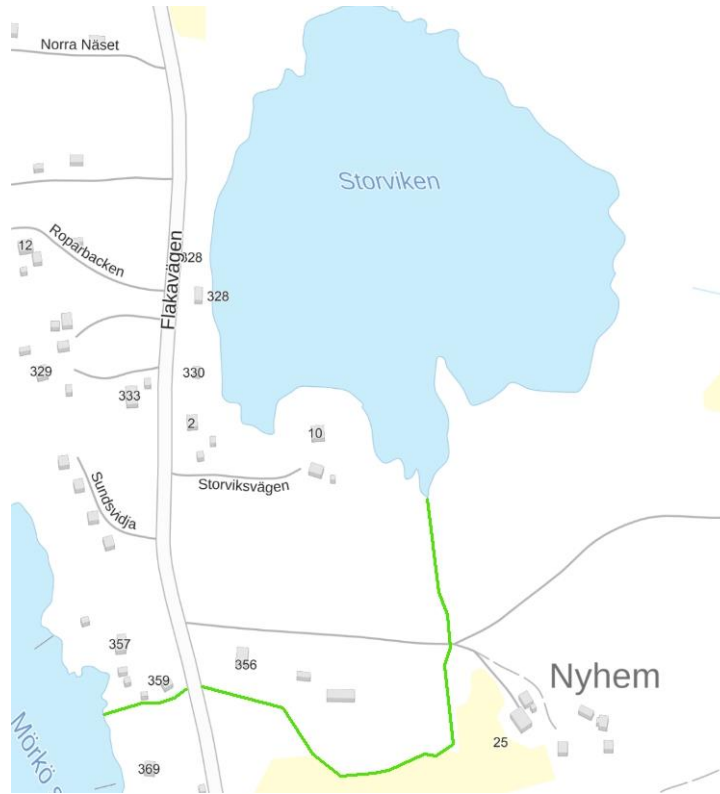
Figur 29. Bäcken från Mörkö sund till sjön Storviken.

Bäcken från Mörkö sund till Storviken bedömdes vara en utmärkt lekplats för vandrande fisk (fig. 29). Bäcken är bred och djup, flödes hastigheten är relativt hög vid mynningen till Mörkö sund men avtar mot Storviken. Bottensedimentet består av sten och grus vid mynningen till Mörkö sund övergår i detritus närmare Storviken. Lekande fisk noterades vid båda mynningarna men kunde dessvärre inte artbestämmas. Bäcken och sjön kan fungera som lekplats för bland annat gädda, abborre, mört och id ifall nuvarande tillstånd upprätthålls.

Figure 29. The stream from Mörkö sund bay to Lake Storviken.

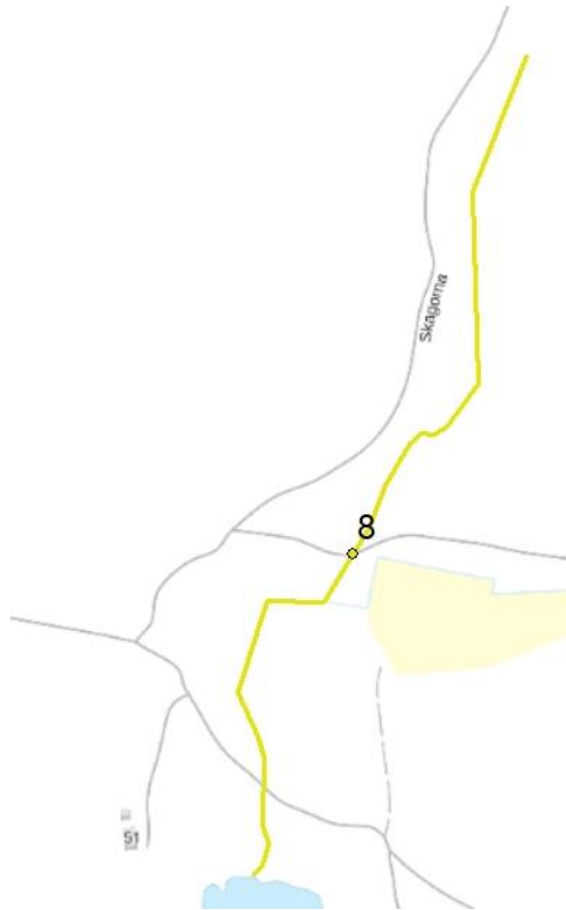
Figur 30. Bäckan från Rönnskagsfjärden till Ryssugnar inklusive hinder nr. 8.

Bäcken från Rönnskärsfjärden till Ryssugnar bedömdes vara en potentiell lekbäck (fig. 30). I bäcken fanns dock kraftiga algbloomningar och vattnet var grumligt. Delar av bäcken var vid besöksstillfället totalt uttorkade, vilket antagligen berodde på det låga vattenståndet under maj månad. Bottensedimentet består av småsten, lera och detritus. Vid Hamnvägen saknas en trumma och bedömdes vara ett absolut hinder och bör bytas ut (fig. 31). Det finns två våtmarker längs med bäcken, båda våtmarkerna såväl som mynningen till Rönnskärsfjärden kan vid högre vattenstånd fungera som lekplats för exempelvis gädda, eftersom de erbjuder rikligt med översvämmande skogsområden och landlevande växter (fig. 32).

*Figure 30. The dike from Rönnskagsfjärden bay to Ryssugnar including obstacle no. 8.*

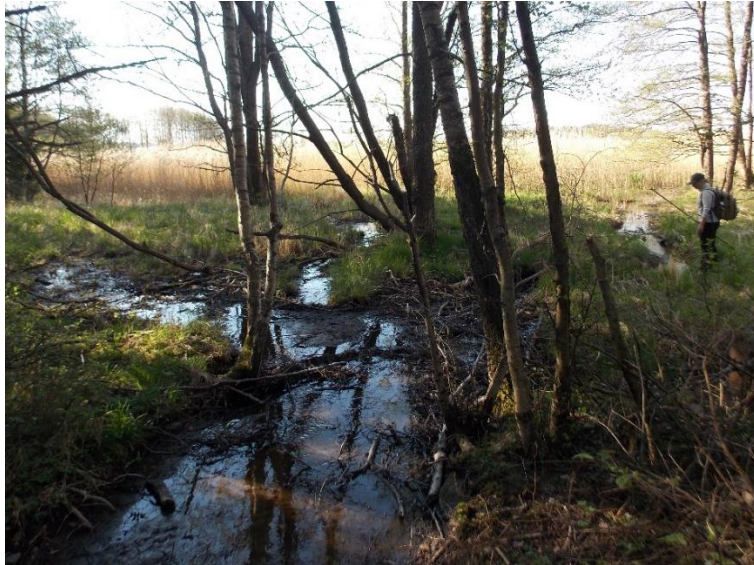
Figur 32. Utloppet vid Rönnskagsfjärden.  
Figure 32. The outlet at Rönnskagsfjärden bay.

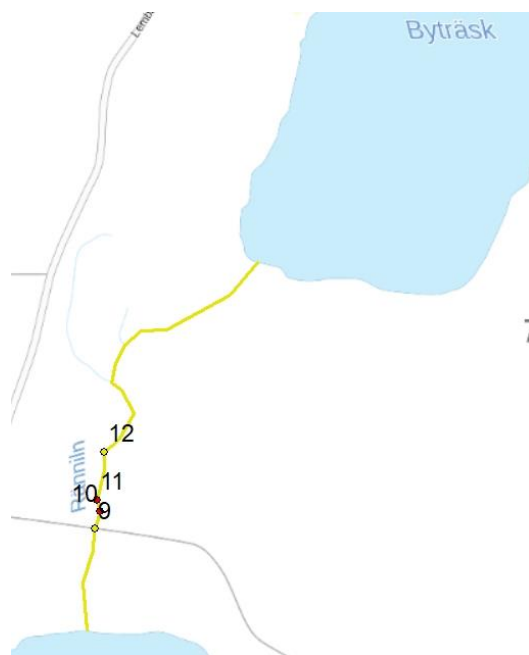
Den korta bäcken mellan Byträsk och Bäckviken är ställvis mycket smal och vattennivån vid besökstillfället var låg, bäcken bedömdes dock vara en potentiell lekbäck (fig. 33). Bottensedimentet består främst av grus och lera samt detritus. Totalt fyra hinder identifierades, tre stycken naturliga hinder i form av kvistar och trädstammar som blockerade bäcken (fig. 34 B, fig. 35 A & B) samt en trumma (fig. 34 A) som kan vara ett potentiellt vandringshinder även vid högre vattennivåer. Bäcken kan fungera som lekplats för bland annat gädda ifall bäcken görs bredare, grävning bör undvikas, och hindren avlägsnas.

Figur 33. Översikt över bäcken från Bäckviken till Byträsk inklusive hinder nr. 9, 10, 11 och 12.  
Figure 33. Overview of the stream from Bäckvik bay to Lake Byträsk including obstacles no. 9, 10, 11 and 12.

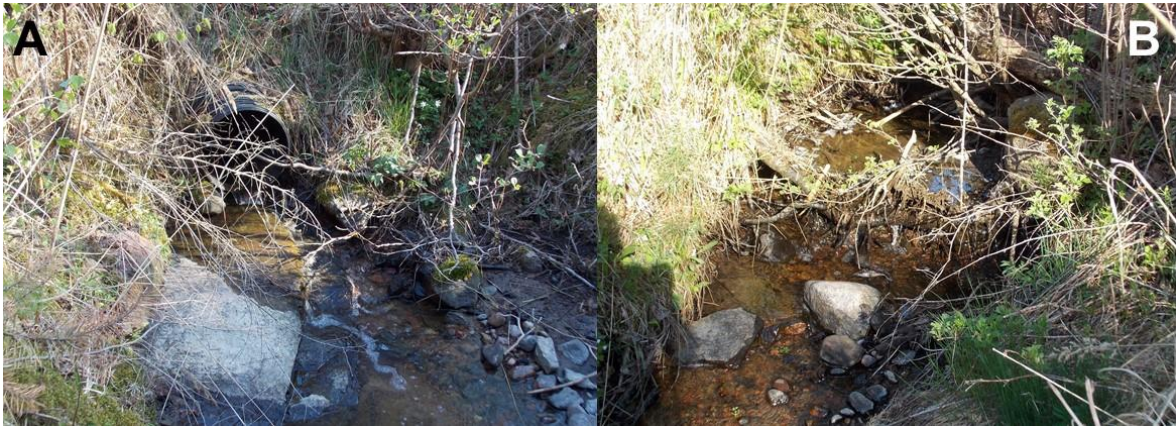
Figur 34 **A**: Hinder nr. 9. **B**: Hinder nr. 10.

*Figure 34 A: Obstacle no. 9. B: Obstacle no. 10.*

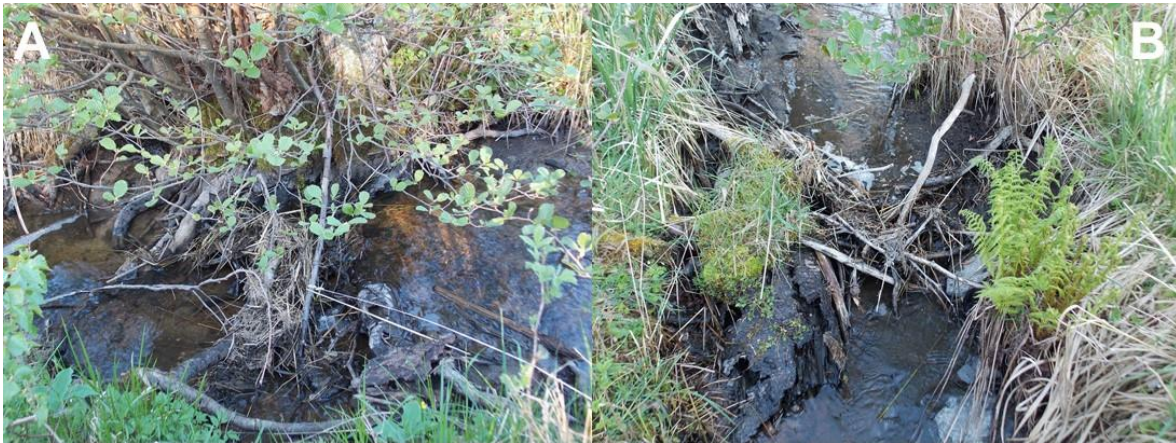
Figur 35 **A**: Hinder nr. 11. **B**: Hinder nr. 12.

*Figure 35 A: Obstacle no. 11. B: Obstacle no. 12.*

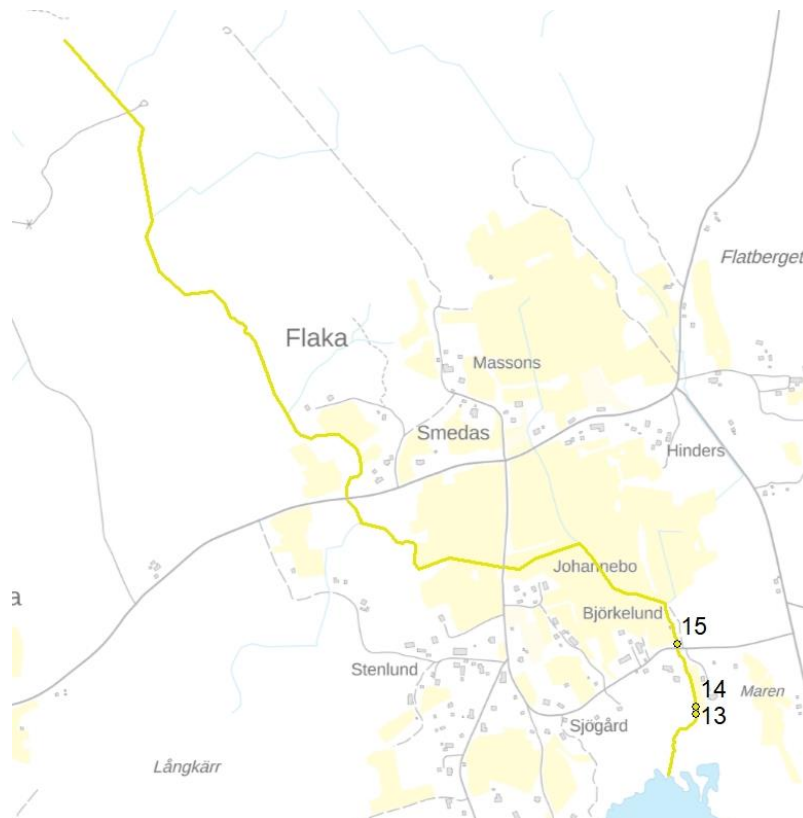
Den långa bäcken som sträcker sig från Simpviken till Stormossarna vid Flaka kan vara ett potentiellt lekområde för både gädda och abborre (fig. 36). Vid mynningen till Simpviken finns rikligt med vass och trädrötter och träsket omges av översvämmade ängar. I bäcken fanns vid besökstillfället rikligt med humus. Bottensedimentet bestod främst av lera och grus, längs med bäcken förekom även delar av exponerat berg. Längs med bäcken fanns tre potentiella vandringshinder i form av träd och kvistar som kan försvåra vandringen (fig. 37 A, B och C).

Figur 36. Översikt över bäcken vid Flaka inklusive hinder nr. 13, 14 och 15.  
 Figure 36. Overview of the stream at Flaka including obstacles no. 13, 14 and 15.

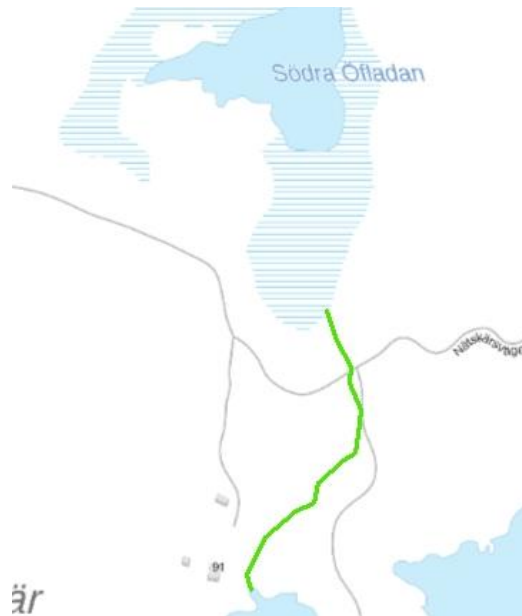
Figur 38. Bäckens vid Södra Öfladan.

Denna bäck finns inte utmärkt på Lantmäteriets terrängkarta som användes vid planeringen av detta projekt. Bäckens är lämplig för lekvandrande gädda, eftersom det längs med bäcken finns rikligt av översvämmande skog och våtmark (fig. 38). Mynningen mellan Nätskär och Högskär är bred och har troligtvis grävts ut (fig. 39), möjligtvis till fördel för lekande abborre och id. Bottensedimentet består av lera och detritus.

*Figure 38. The stream at Lake Södra Öfladan.*

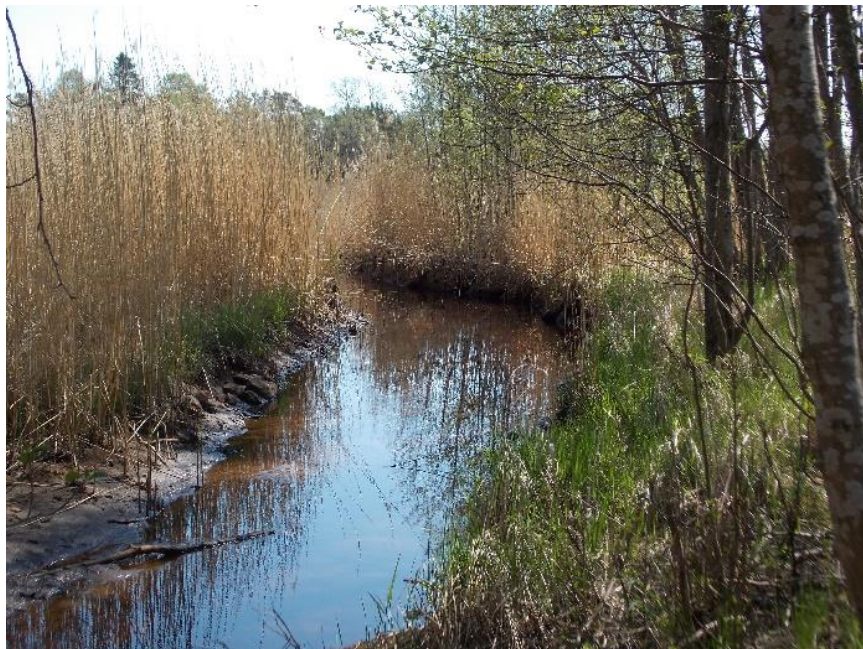
Figur 39. Mynningen mellan Nätskär och Högskär.

*Figure 39. The Inlet between Nätskär and Högskär.*

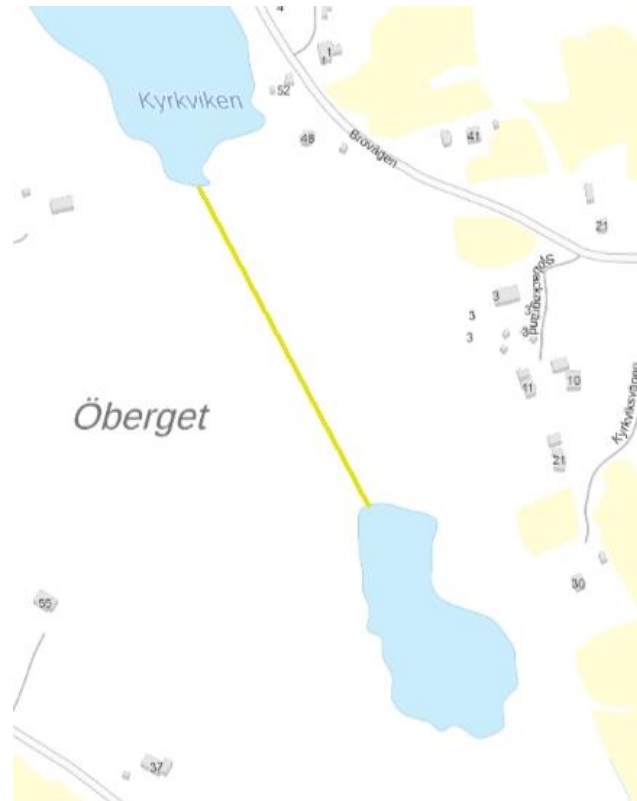
Kyrkviken är ursprungligen en havsvik, som nu främst består av riklig växtlighet i form av vass. En smal kanal går genom vassen till en vattenspegel längre in i viken (fig. 40). Området kan fungera som lekområde för bland annat abborre, mört och braxen. Kanalen riskerar dock att växa igen totalt ifall inga åtgärder vidtas. Klippning eller skonsamt röjningsarbete av vass kunde utföras enligt behov.

Figur 40. Fåran genom Kyrkviken  
Figure 40. The furrow through Kyrkviken.

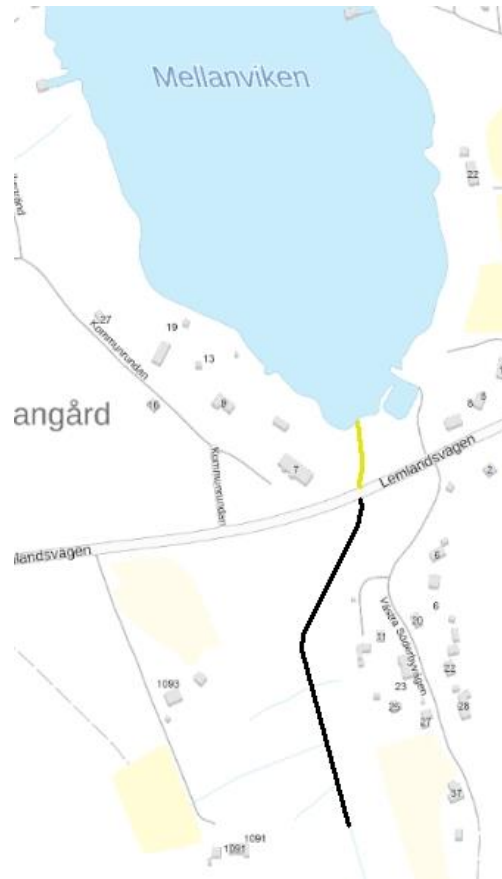
Figur 41. Diket från Mellanviken söderut.

Från Mellanviken går en bred bäck under Lemlandsvägen mot en våtmark. Höjdskillnaden mellan från våtmarken är så pass stor att våtmarken inte kan anses vara en lämplig lekplats för fisk (fig. 41). Mynningen till bäcken kan däremot fungera som lekområde för bland annat abborre och karpfisk.

*Figure 41. The dike from Mellanviken bay heading south.*

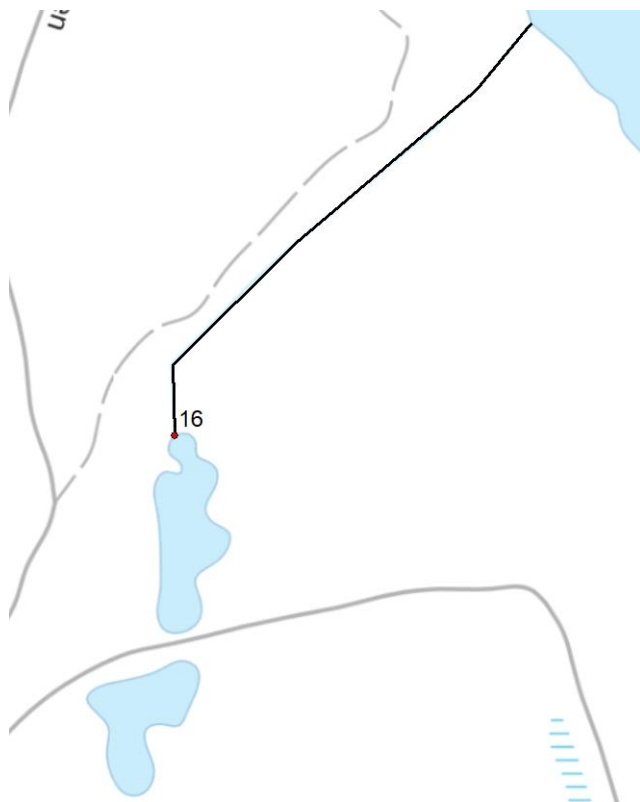
Figur 42. Diket vid Hundgrundet inklusive hinder nr. 16.

Bäcken som går från Träskäng till stranden utanför Hundgrundet är i bra skick, men våtmarken vid Träskäng är inte en lämplig lekplats för fisk eftersom en fördämning med endast två smala rör går mellan bäcken och sjöarna (fig. 42 & 43). Vid havet möts bäcken av stigande berg och sandstrand, som blockerar mynningen. Bäcken är således inte anknuten till havet och ingen fisk kan stiga upp för att leka. Inga åtgärder kan vidtas för att göra bäcken till lekplats.

Figure 42. The dike at Hundgrundet including obstacle no. 16.

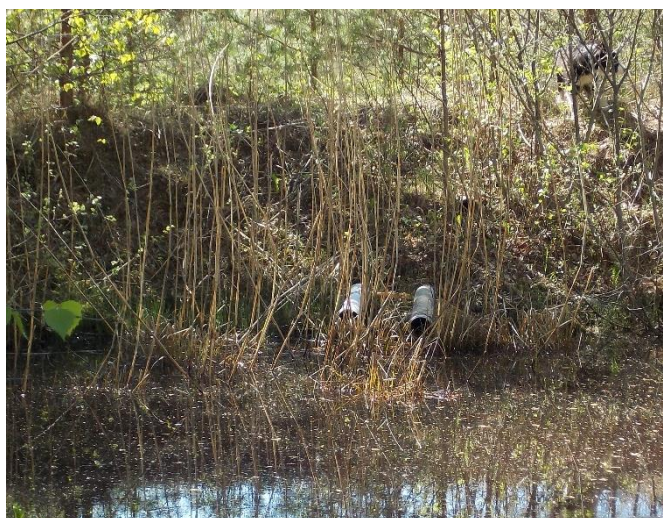
Figur 43. Hinder nr. 16: Rören vid sjön.

Figure 43. Obstacle no. 16: The pipes at the lake.

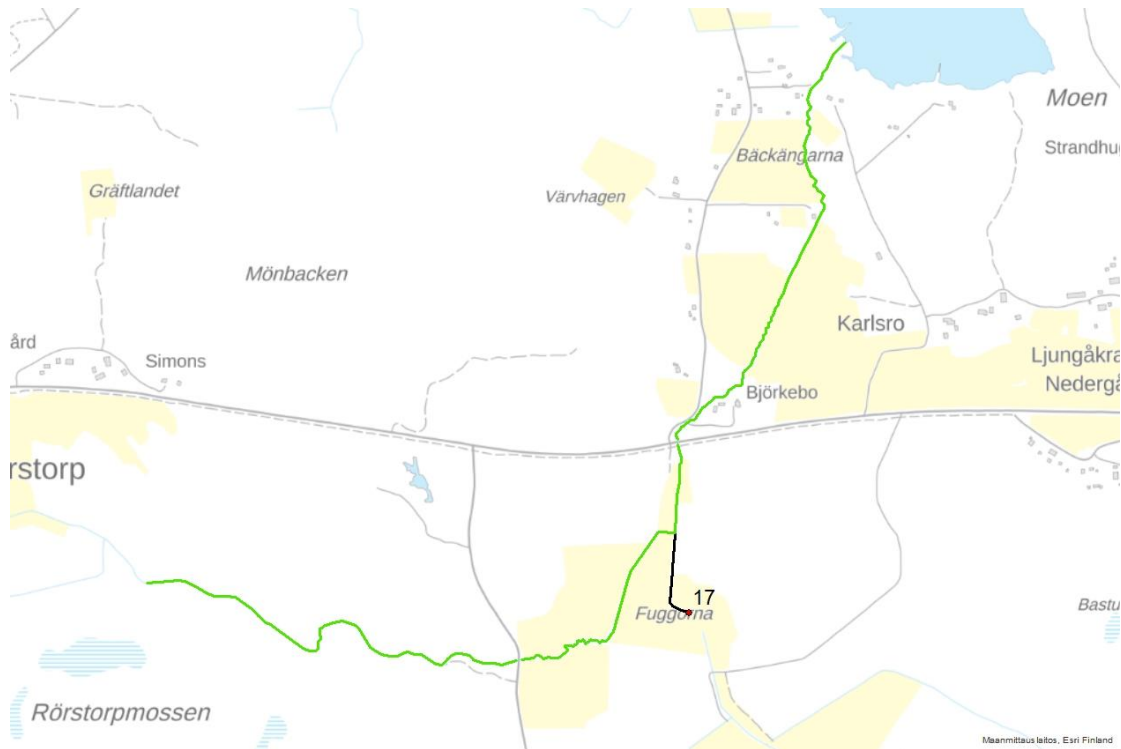
Figur 44. Bäckan från Kåvik till Rörstorp mossen inklusive hinder nr. 17.

### 3.2.13 Bäckängarna (14)

Figure 44. The stream from Kåvik bay to Rörstorp mossen including obstacle no. 17.

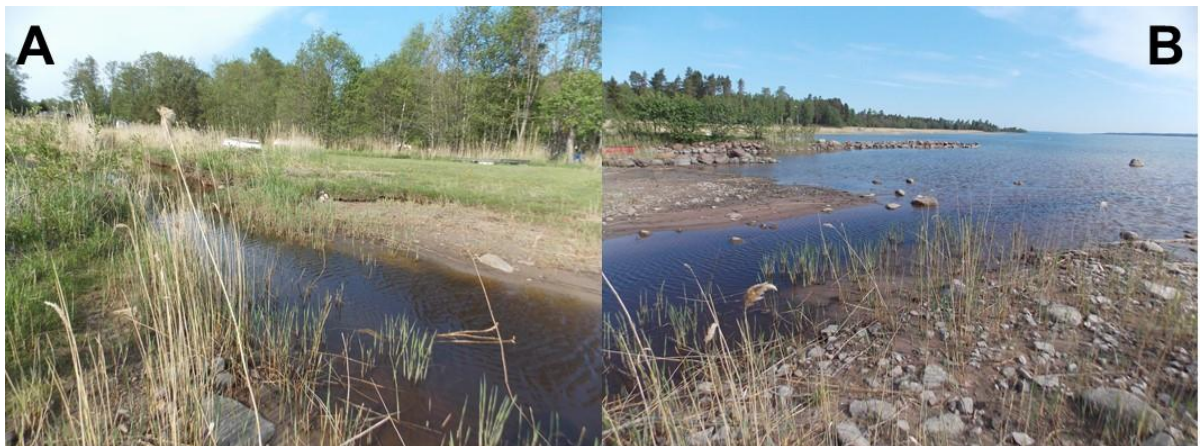
Figur 45. Inloppet vid Kåvik (A & B).

Figure 45. The inlet at Kåvik bay (A & B).

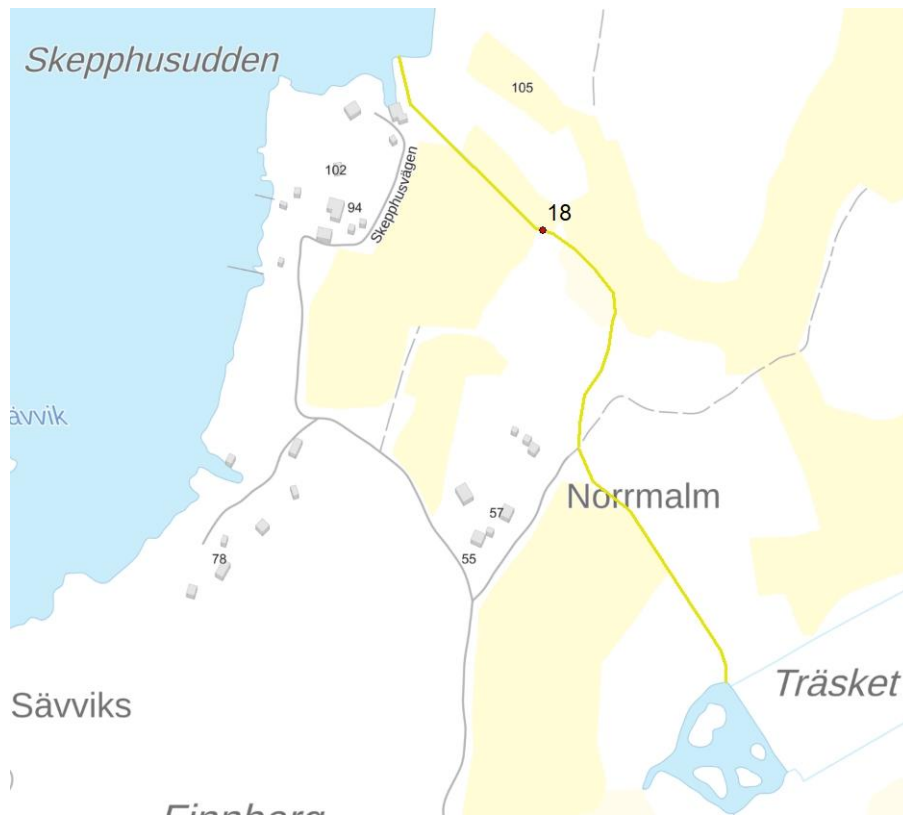
Mynningen vid Skepphusudden kan fungera som lekplats för bland annat abborre, mört och id. Bäckan är i bra skick, men fiskarnas vandring till Träsket förhindras i och med att ett naturligt vandringshinder i form av ett brant stigande berg blockerar vandring ca 200 m från mynningen (fig. 47). Träsket som bäcken leder till skulle vara exemplarisk lekplats för gäddor, i och med att området består både av översvämmad våtmark/skog samt ett sjösystem med kanaler (fig. 46). Det naturliga vandringshindret kunde åtgärdas genom att exempelvis tröskla hindret med sten och grus.

Figur 46. Bäckan mellan Skepphusudden och Träsket inklusive hinder nr. 18.  
 Figure 46. The stream between Skepphusudden bay and Lake Träsket including obstacle no. 18.

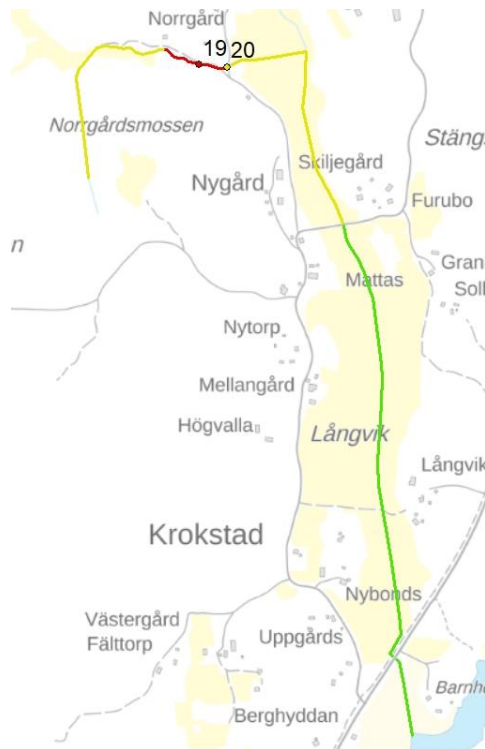
Figur 48. Diket från Blarnholm till Norrgårdsmossen inklusive hinder nr. 19 och 20.

Vid besökstillfället i slutet av maj noterades fiskyngel vid trumman under Lemlandsvägen. Bäckens, som till stor del går längs med åkrar, omges av skyddande träd och diverse växtlighet (fig. 48). Dessvärre är passagen från slutet av åkrarna upp till träsket mycket smal och stenig, bäckens är kraftigt stigande och flödes hastighet är troligtvis hög vid högre vattenstånd (fig. 49). Detta hindrar både svagt simmande fiskarter och större arter som kräver bredare passager från att ta sig upp för bäcken. Våtmarken som bäcken leder till är exemplarisk lekplats för gädda (fig. 50 B), så eventuella åtgärder för att göra diket bredare och djupare bör övervägas. Grävning bör dock undvikas, genom att exempelvis ta bort större stenar som blockerar bäcken skulle man kunna öppna upp bäcken för fiskvandring. Ett potentiellt hinder i form av en trumma identifierades längs med bäcken (fig. 50 A).

*Figure 48. The dike from Blarnholm to Norrgårdsmossen including obstacle no. 19 and 20.*
